Basteltipp: Werbeschild mit defektem Neonlicht

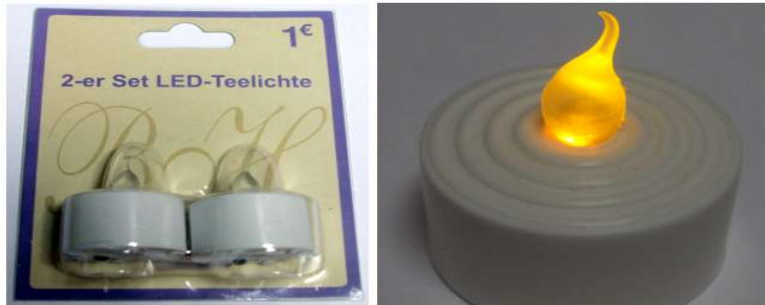
Bei einem Stammtischabend brachte ein Kollege elektronische Teelichter mit. Diese werden in verschiedenen „Billig-Läden“ oft für 1 Euro im Doppelpack angeboten. Diese bestehen aus einem Gehäuse, Ein- Ausschalter, 3 Knopfzellen, LED und einem Zipfel aus Gummi dass wie eine Flamme aussieht.

Teelicht Verkaufspackung und eingeschaltetes Teelicht mit Gummizipfel über der LED

Schaltet man das Teil ein, fängt die LED an unregelmäßig flackernd zu leuchten. Eine Elektronik ist nicht ersichtlich. Nun machten wir uns Gedanken was man mit dem Licht alles anstellen könnte. Neben einer Lagerfeuersimulation und Discobeleuchtung kamen wir noch auf ein defektes Werbeschild. Durch das unregelmäßige flackern sollte es aussehen als wenn die darin befindliche Neonröhre defekt wäre.
